建築物及びその敷地に関する事項

調査等の概要

調査結果表

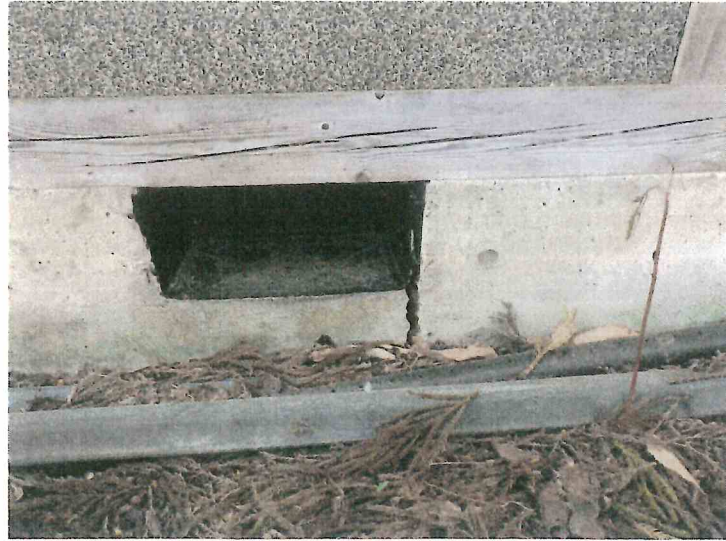
部位	番号	調査項目	調査結果
	1-(1)(8)		
 		特記事項 南へ地盤沈下 擁壁の亀裂<西>	
部位	番号	調査項目	調査結果
	1-(2)		
 		特記事項 排水溝の落葉堆積物<北>	
部位	番号	調査項目	調査結果
	2-(2)

特記事項 基礎の亀裂<東>

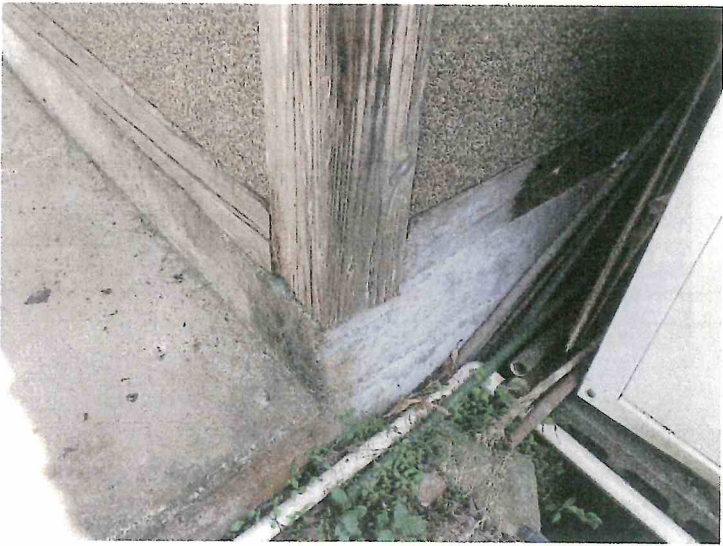
部位	番号	調査項目	調査結果
		2-(4)(6)	土台と外壁の劣化及び損傷

特記事項 <廊下> 土台の劣化及び損傷(腐朽)	
		(Empty lines for additional notes)

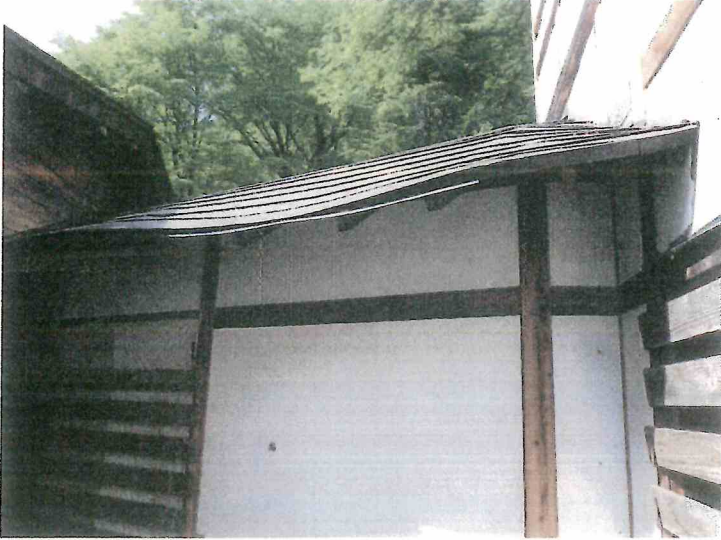
部位	番号	調査項目	調査結果
	3-(7)	屋根の劣化及び損傷	<input checked="" type="checkbox"/> 要是正 <input type="checkbox"/> その他

特記事項 屋根軒先の劣化及び損傷	
	4-(6)	室内に面する壁部分の劣化及び損傷	<input checked="" type="checkbox"/> 要是正 <input type="checkbox"/> その他

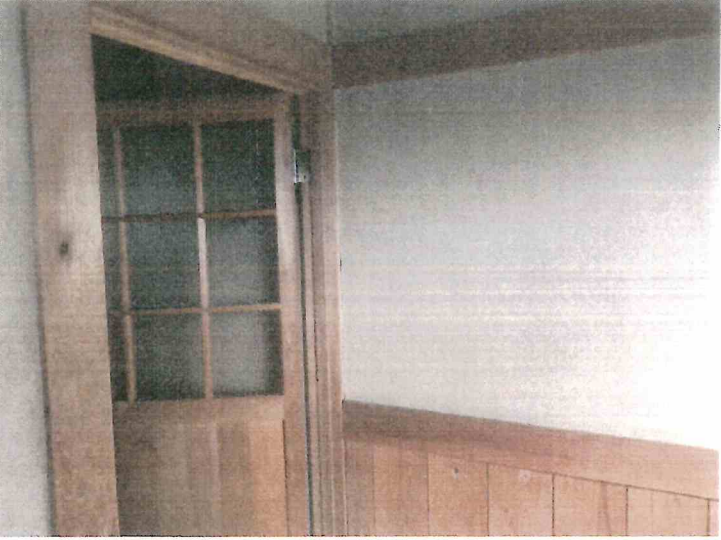
特記事項 壁の亀裂	
	4-(6)(24)	室内に面する壁と天井部分の劣化及び損傷	<input checked="" type="checkbox"/> 要是正 <input type="checkbox"/> その他

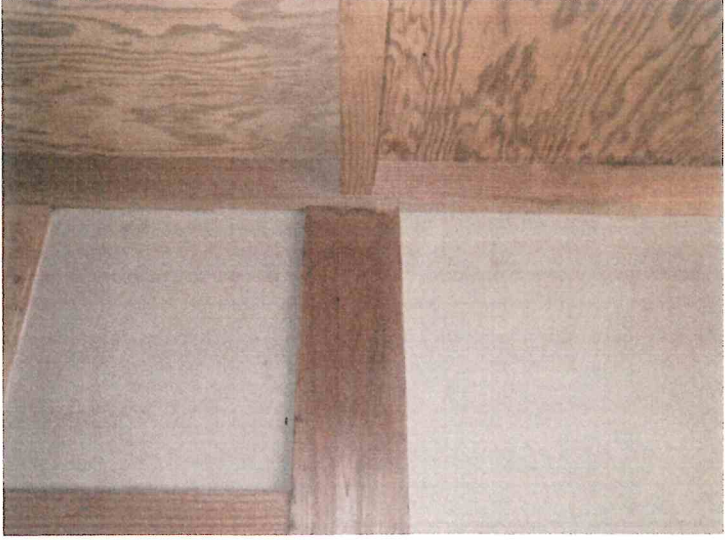
特記事項 壁と天井の雨漏り跡

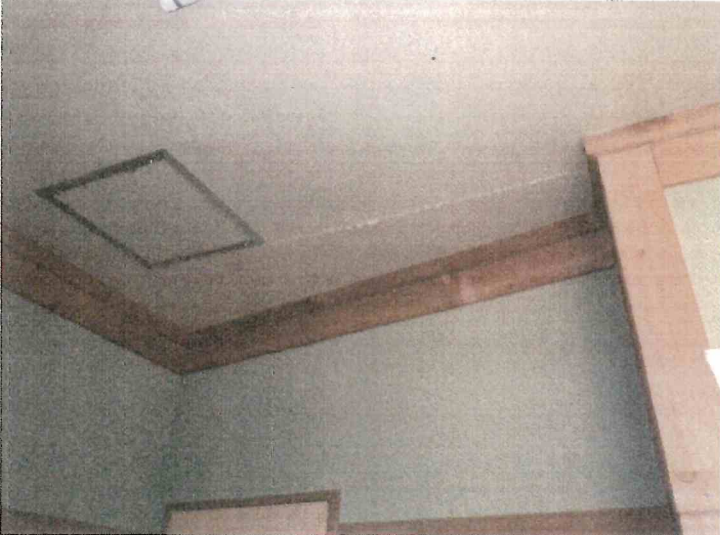
部位	番号	調査項目	調査結果
	4-(24)	室内に面する天井部分の仕上げの劣化及び損傷	<input checked="" type="checkbox"/> 要是正 <input type="checkbox"/> その他

特記事項 天井の亀裂

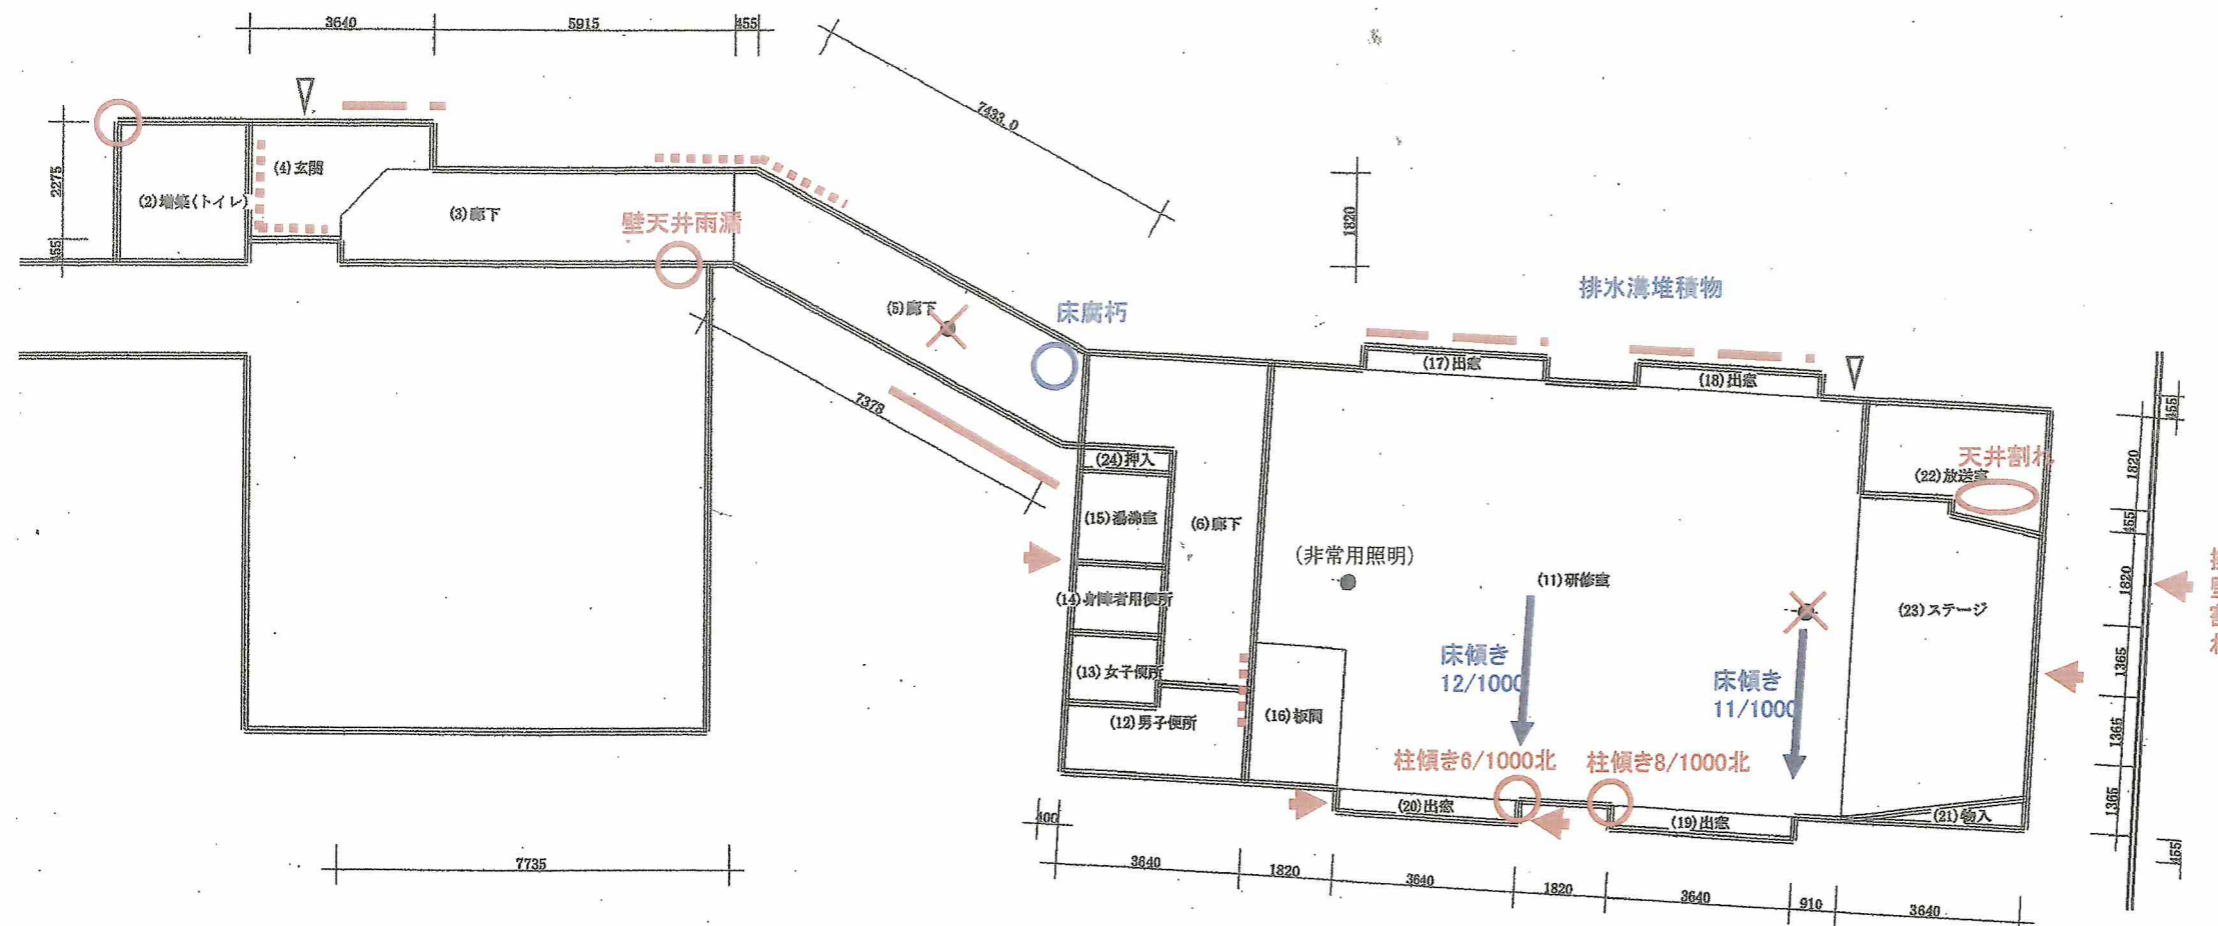
凡例  
 ..... 外壁しつくい割れ  
 ——— 土台腐朽  
 - - - 床タイル割れ  
 ▲ 基礎亀裂  
 X 非常用照明不良
