建築物及びその敷地に関する事項

調査等の概要

調査結果表

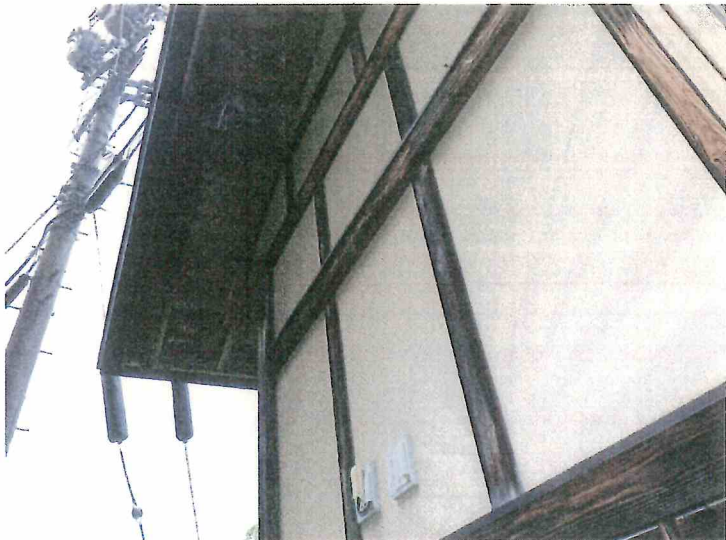
部位	番号	調査項目	調査結果
	2-(5)(11)(13)	木造外壁の躯体と仕上材の劣化及び損傷	<input checked="" type="checkbox"/> 要是正 <input type="checkbox"/> その他

特記事項	
		軒裏天井の劣化及び損傷

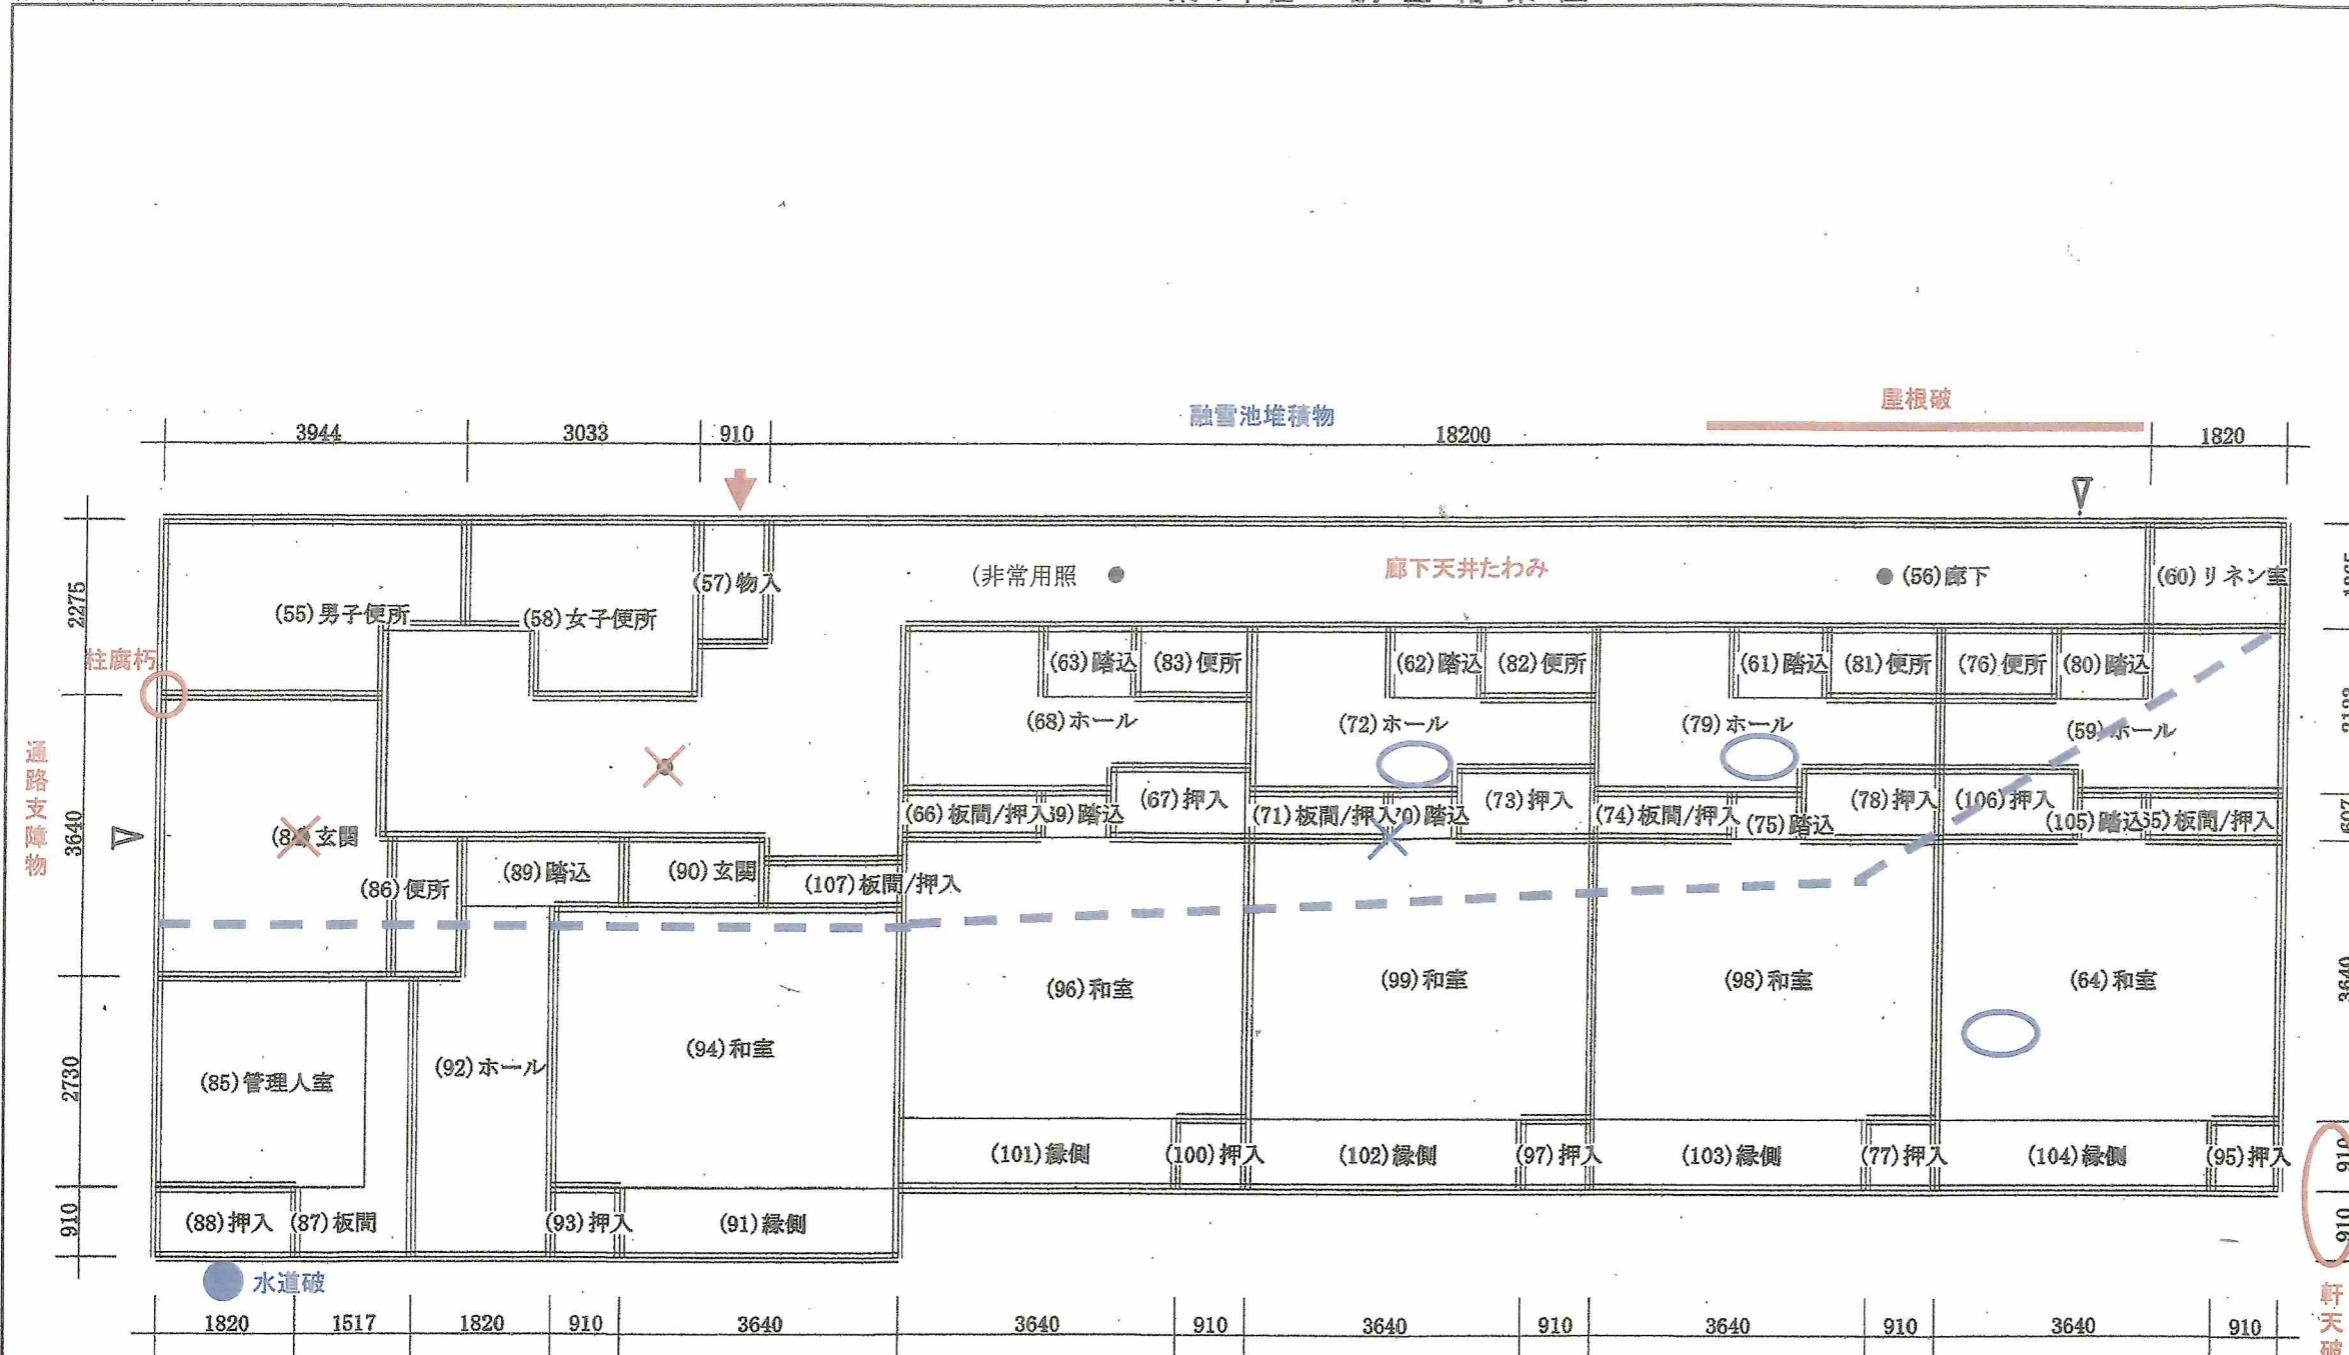
- 土台蟻害
- - - 床下石垣劣化損傷
- ▲ 基礎亀裂
- X 非常用照明不良
- 床断熱材脱落
- X 束石破損
