馬曲温泉源泉孔内調査及び揚湯ポンプ入替工事

報告書

(木島平村大字往郷 馬曲温泉源泉)

木島平村

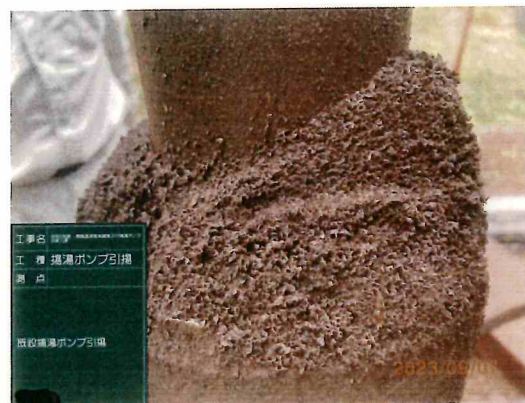
引揚げた揚湯ポンプおよび揚湯管はおおよそ 120m 以下の深度においてスケールの付着がみられた。また、揚湯ポンプに近い位置の揚湯管のフランジ面には大量の砂が堆積していることが確認された。揚湯ポンプ外観は全体的に砂が付着し、ケーブル類には外傷がみられ相当な劣化が伺えた。引揚げたポンプはメーカーによる点検を実施し、結果を次頁に示す。

写真 4.1.2 フランジ面砂の堆積

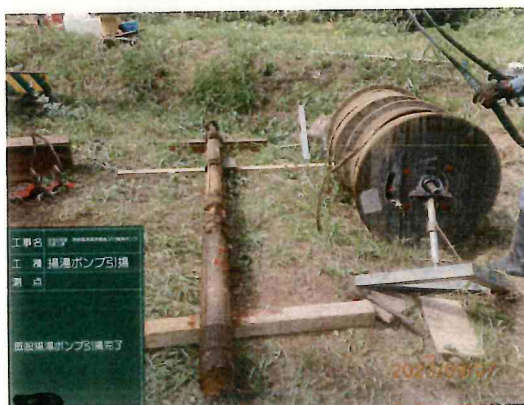
写真 4.1.3 揚湯ポンプ外観

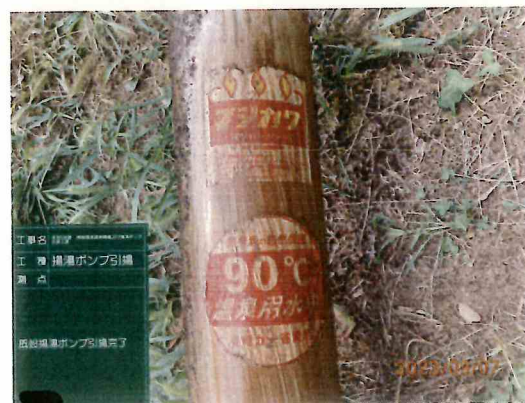
写真 4.1.4 揚湯ポンプ外観アップ

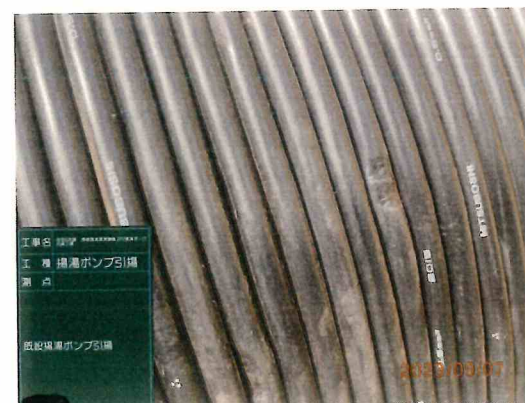
写真 4.1.6 低水位ケーブル外傷

- 既設揚湯ポンプはメーカー点検により相当の劣化が確認され、大半の部品の新品交換を要する(≒新品購入と同等の金額)
- 既設低水位ケーブル、水位センサの著しい劣化がみられたため、新規揚湯ポンプ据付けに併せて更新した
- 新規揚湯ポンプ据付け後、試運転調整を行い、揚湯量 125L/min、運転水位 253mで概ね安定することを確認した
- 源泉孔内調査の結果、349m 付近で鋼管の破損が予想され、390~564m(φ97)区間でスケールが比較的厚く付着していることが判明した
- 本井の主要な湧出深度は 790m 付近(第2ストレーナー)であり、深部の第2・第3ストレーナーからの湧出が全体の5割を占めることが予想された
- 現在の井戸深度は 960mであり、竣工時の 1,167m と比較して 207m の埋没が確認された

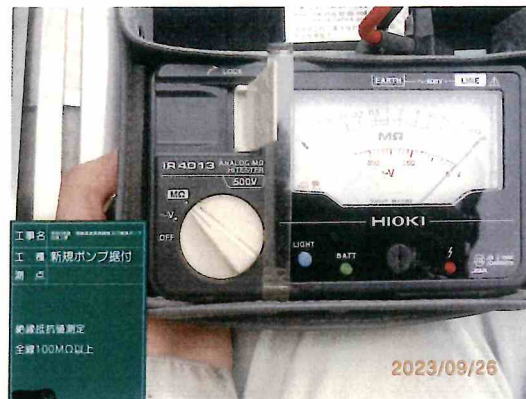
写真 4.2.2 絶縁抵抗値 全線 100MΩ以上

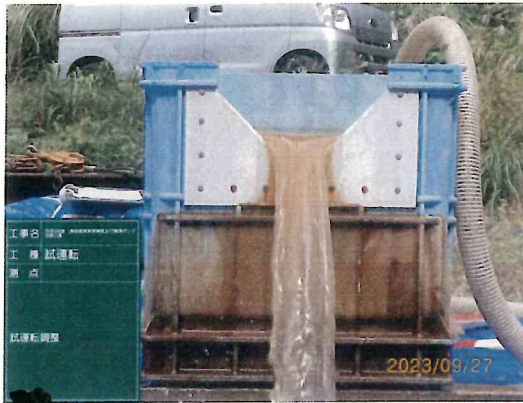
ポンプ起動直後は著しい濁りがみられ、多量の揚砂も確認されたが、揚湯開始から3時間経過後、当初の濁りは解消されたため配管復旧に移った。また、水位センサー

写真 5.1 揚湯直後 濁水

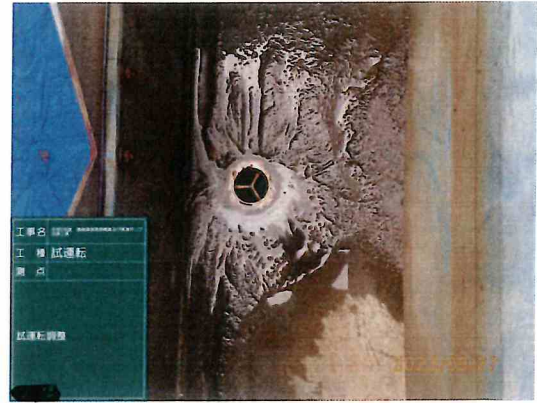
写真 5.2 揚湯直後 揚砂確認

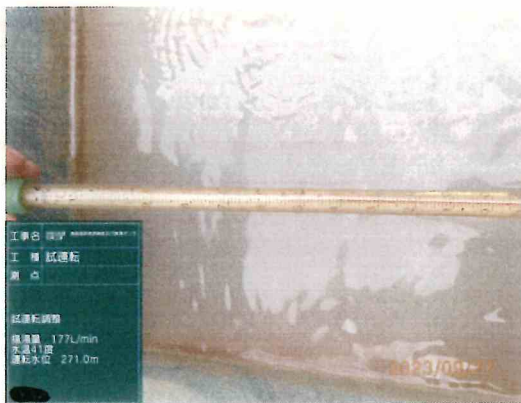
写真 5.3 揚湯3時間後状況
