# 木島平村学校施設等長寿命化計画

令和 3（2021）年 8 月

木島平村教育委員会

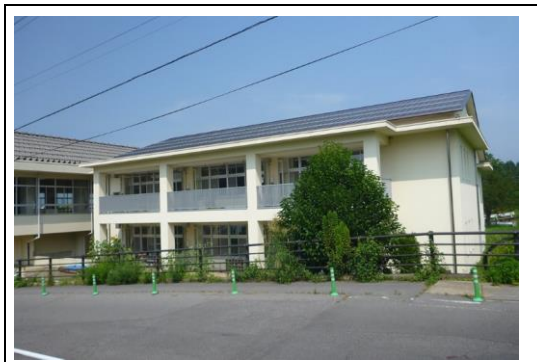
建物名	教室棟	外観：現況
写真No.	1	
部位	外観	
評価

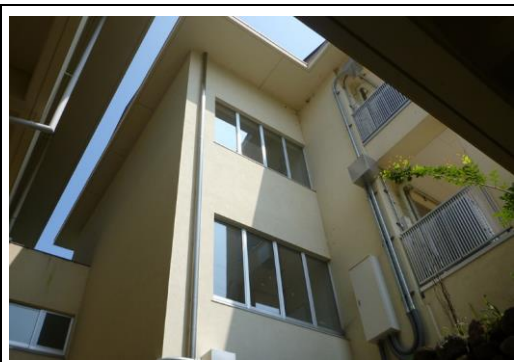
建物名	教室棟	外観：現況
写真No.	2	
部位	外観	
評価

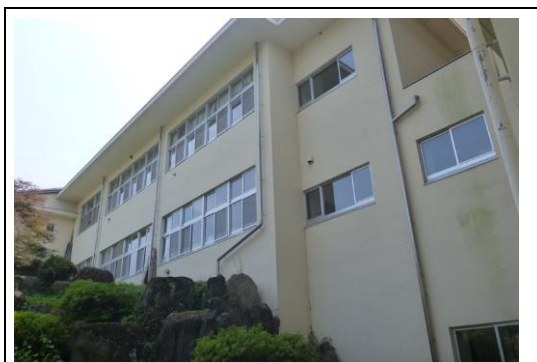
建物名	教室棟	外観：現況
写真No.	3	
部位	外観	
評価

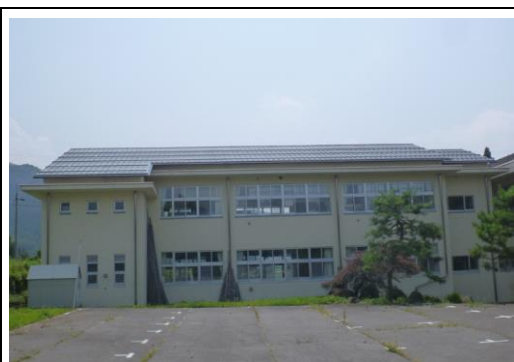
建物名	教室棟	外観：現況
写真No.	4	
部位	外観	
評価

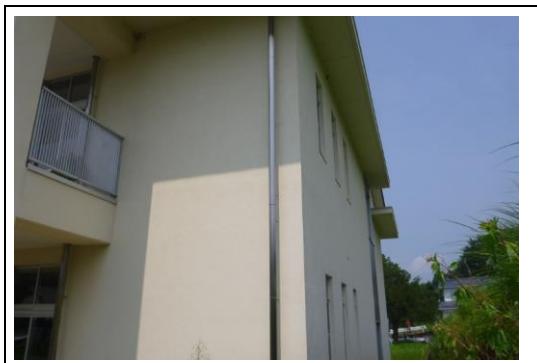
建物名	教室棟	外観：現況
写真No.	5	
部位	外観	
評価

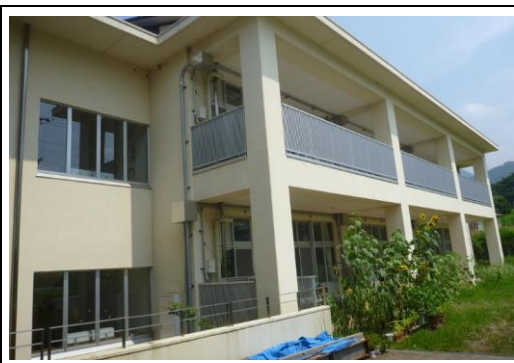
建物名	教室棟	外観：現況
写真No.	6	
部位	外観	
評価
