令和2年度 木島平村 大規模盛土造成地  
第2次スクリーニング計画策定業務

調査概要版

令和2年12月

木島平村

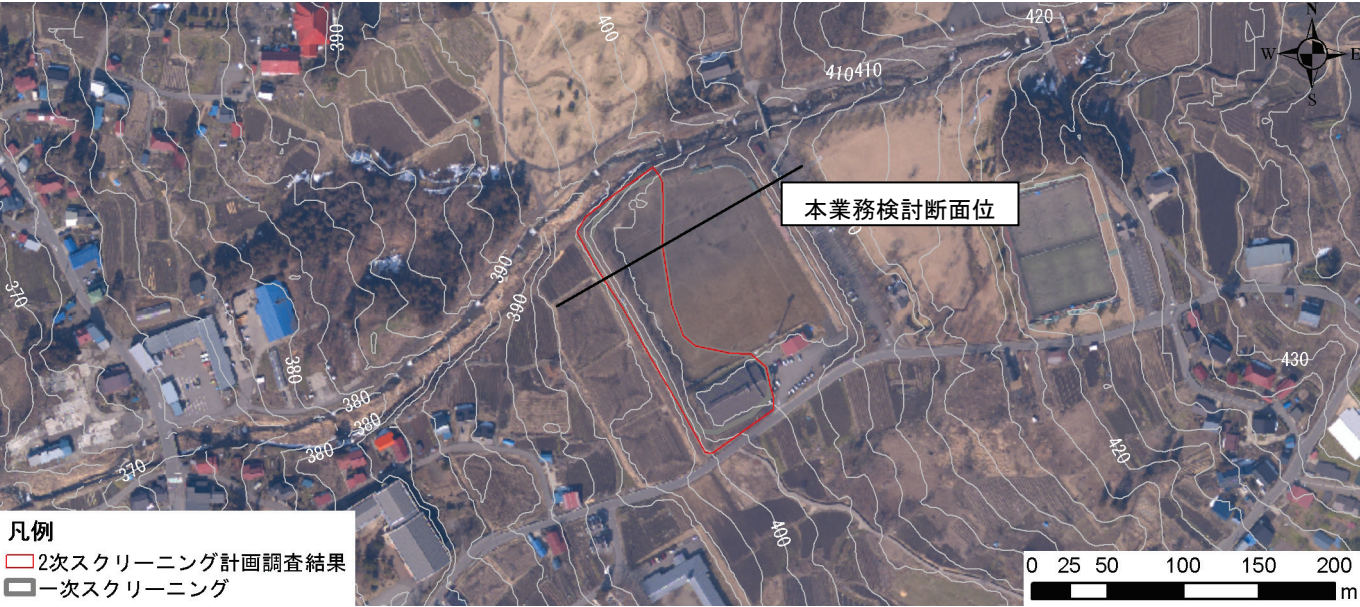
図 5.2 盛土造成地範囲：現況地形（木島平村 0001）

盛土の範囲については現地調査の結果により微修正した。

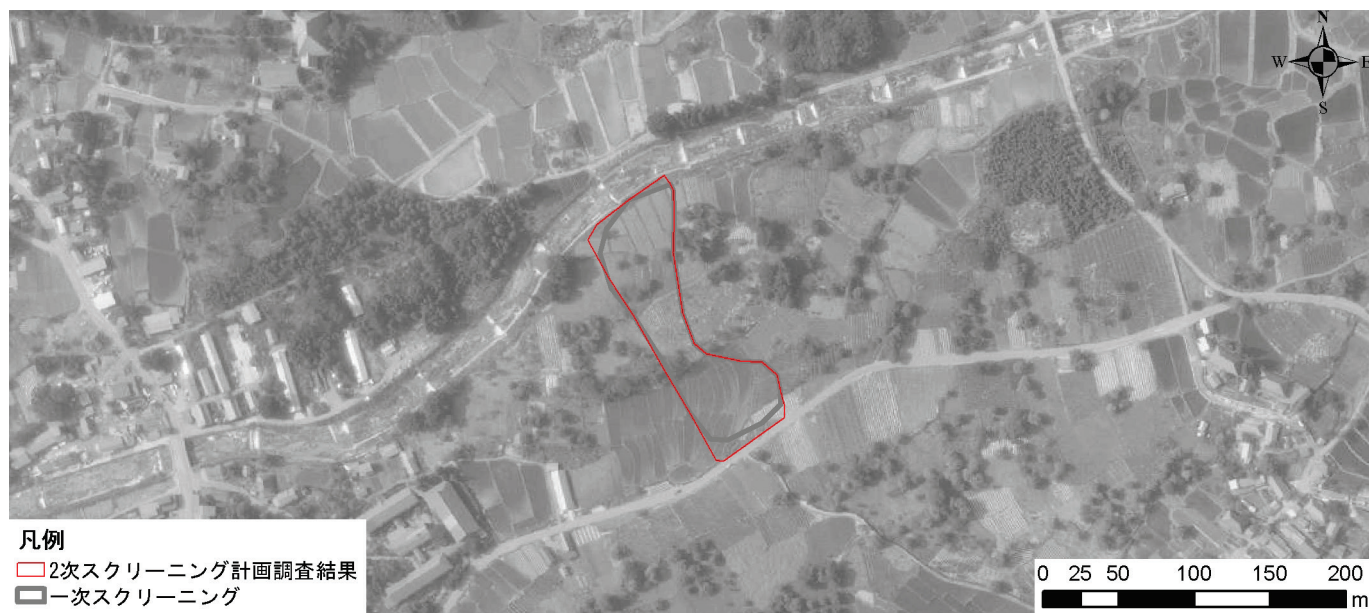
図 5.5 盛土造成地範囲：改変前地形写真（木島平村 0001）

なお、第一次スクリーニングでは谷埋め型として抽出されているが、グラウンド用地は馬曲川の扇状地性の緩斜面上に位置している。改変前の地形図（図 5.3）および地理院撮影の空中写真（図 5.5）から盛土範囲内に谷地形が認められないと判断した。

写真 CB-78-1 C8-18 (1978 年撮影)

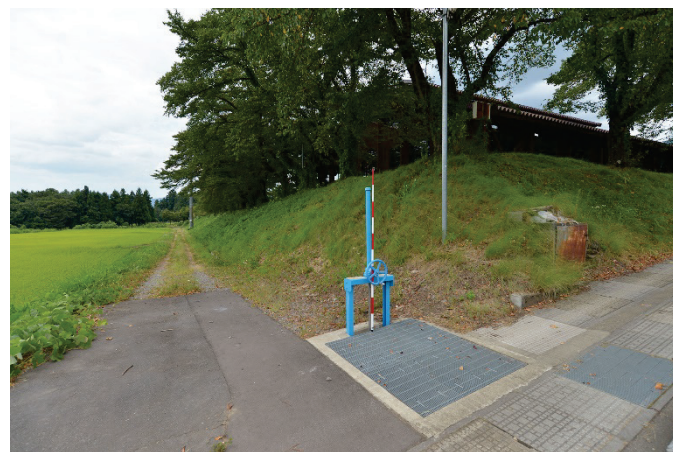
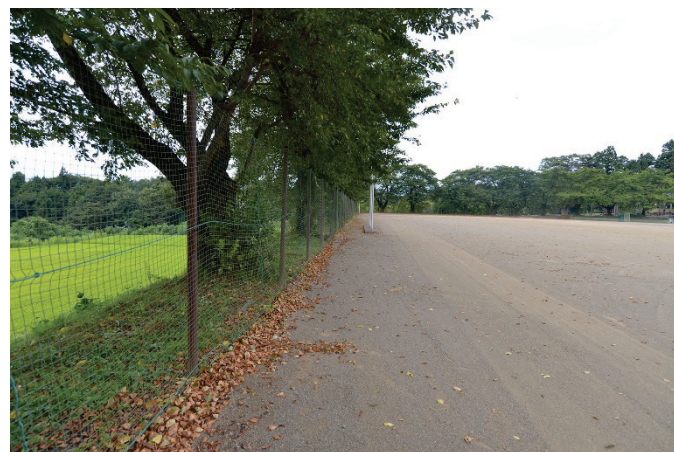
図 5.6 盛土造成地現況写真（木島平村 0001）

盛土上面のグラウンドおよび盛土前面ののり面に変状は認められない。また盛土末端において湧水等は確認できなかった。

木島平村 0001 盛土造成地前面

木島平村 0001 盛土造成地上面

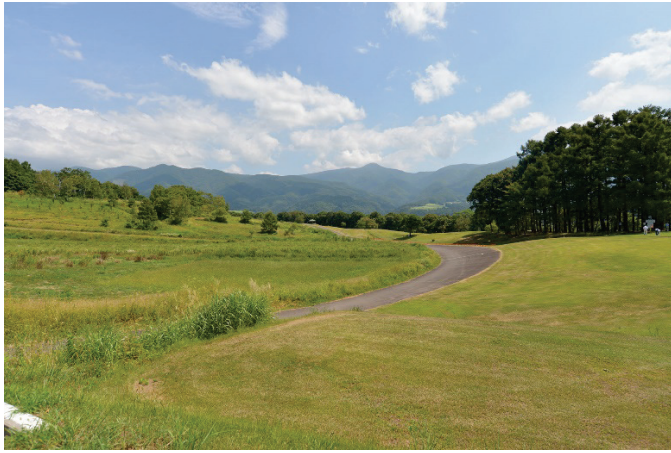
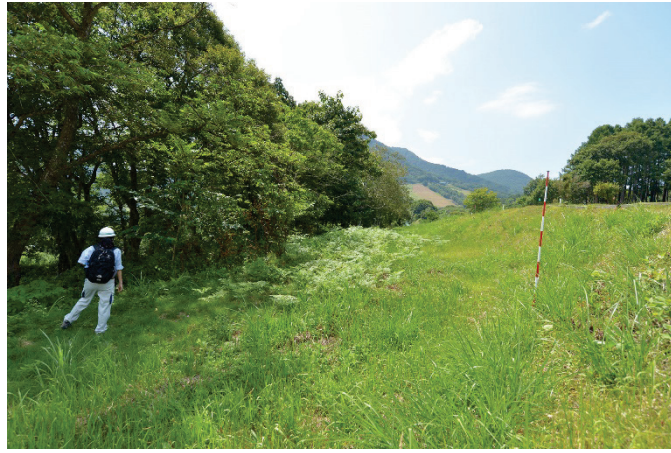
図 5.11 盛土造成地現況写真（木島平村 0002）

踏査の結果、盛土の前面は地盤にすりつけとなっている。競技コースのアスファルト面に変状等は認められない。また盛土末端付近に湧水は確認されなかった。

- ・宅地造成によるものではなく、農地として地形改変されたのち現地形となっている。
- ・盛土地に崩壊の予兆となるような変状は認められない。

木島平 0002 盛土造成地上端

木島平 0002 盛土造成地末端

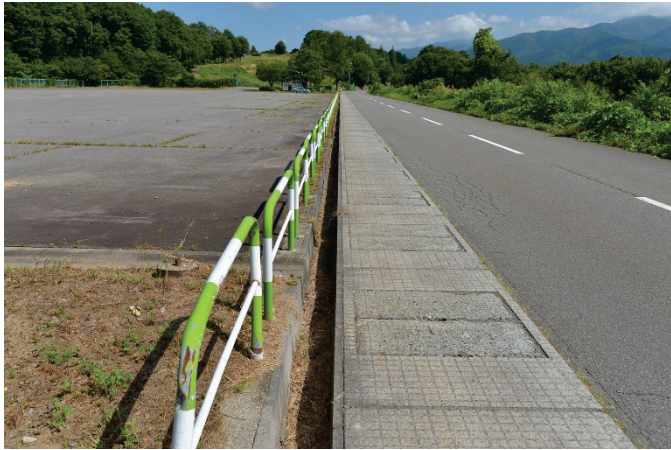
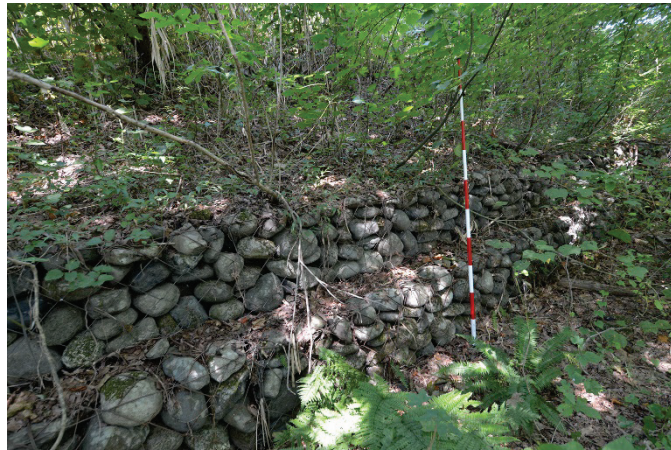
図 5.18 盛土造成地現況写真（木島平村 0003）

踏査の結果、盛土の前面はのり面となっている。駐車場のアスファルト面にクラックは認められるが、段差等は生じていない。また盛土末端付近に湧水は確認されなかった。

- ・盛土地に崩壊の予兆となるような変状は認められない。
- ・盛土範囲外の山側直近に建屋構造物があるが、休憩所、レストランとして利用のため、夜間は無人。

木島平 0003 盛土造成地上面

木島平 0003 盛土造成地末端
