平成 29 年度
馬曲温泉新源泉調査委託業務
報告書

平成 31 年 2 月

- (1)業務件名：平成29年度 馬曲温泉新源泉調査委託業務
- (2)業務目的：本業務は、開業30年以上を経過し、年々湯量が減少している既設温泉施設の新たな源泉を求め、調査を行い、馬曲温泉の継続した湯量確保を行うことを目的として実施したものである。
- (3)業務位置：長野県下高井郡木島平村住郷 馬曲温泉 (図1.1参照)
- (4)業務期間：平成29年10月2日～平成31年2月28日
- (5)業務内容：表1.1に示す。

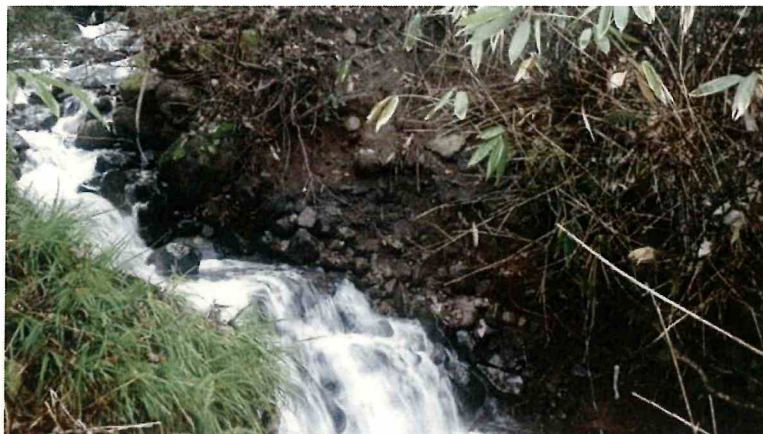
写真1 既設源泉近傍溪岸露頭
安山岩礫を混入する泥流堆積物である。

温泉周辺の踏査を実施したが、道路切割や溪流にみられる露頭などでも、いわゆる周辺を構成している基盤岩が明瞭に確認できる箇所はなかった。ただし、斜面崩壊により供給されたであろう基盤岩起源の岩石を混入する堆積物や、一部では基盤岩が原位置風化したともみられるような露頭も一部確認している。現地を確認した露頭の事例を次頁に写真で示す。

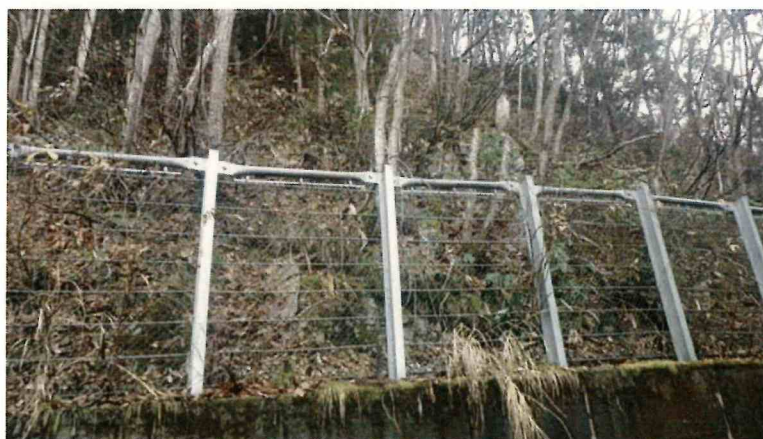
写真2 既設源泉北側村道切割法面露頭
巨大な転石の可能性もあるが、亀裂の多い安山岩がみられる。

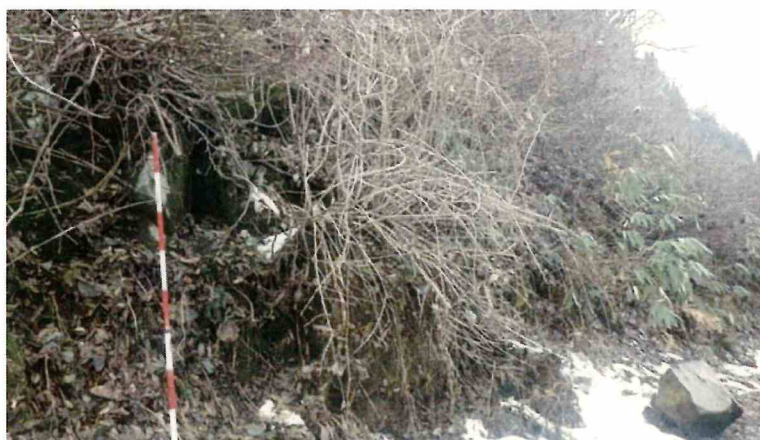
写真3 温泉施設対岸農道切割露頭
50cm角の落石もみられるが、写真2同様安山岩がみられる。

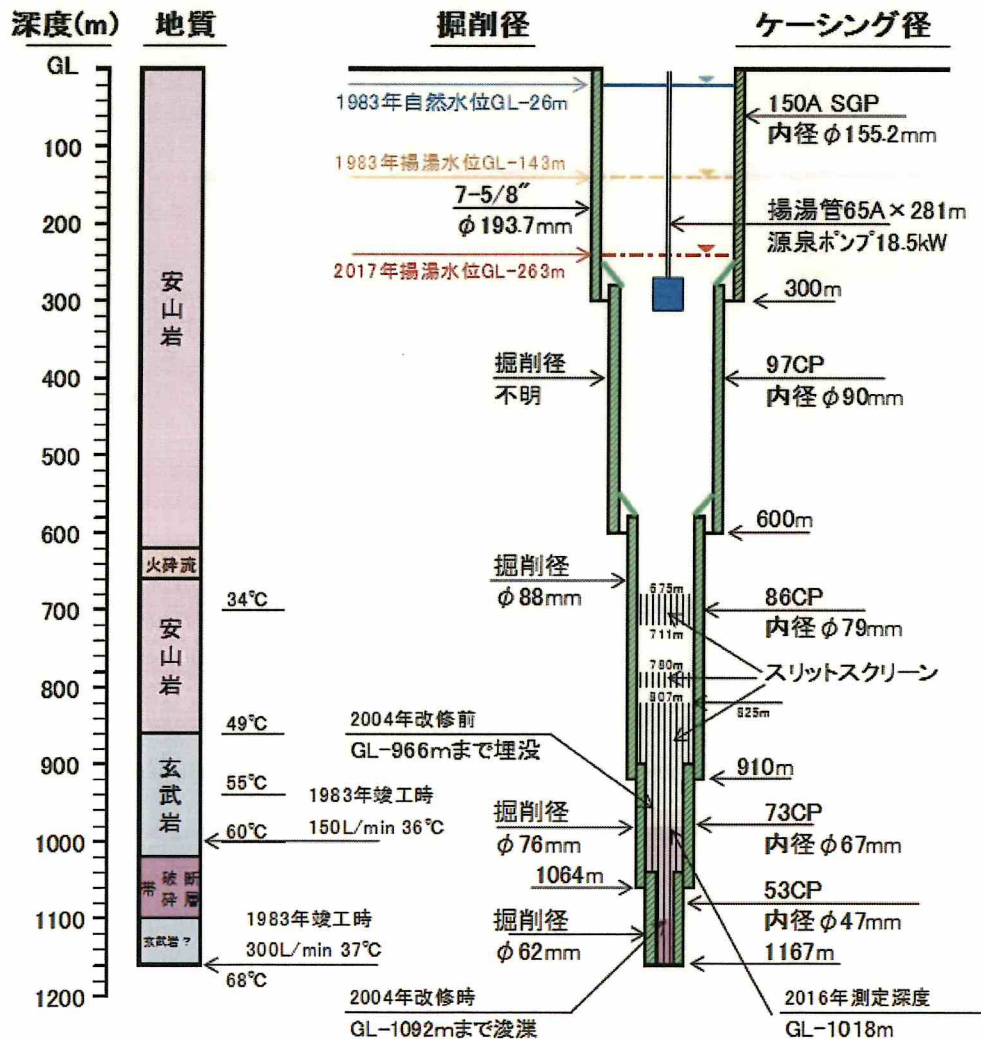
図2.2 既設源泉井戸構造図

事前に提供された資料により、既設源泉の構造は図2.2のようなものであることがわかっていいる。また、竣工から現在までの揚湯量および揚湯水位の経年変動が表2.1のようにまとめられる。なお、表2.1に示した比湧出量については、竣工当時から自然水位の変化がないものとして算出している。

GL-966~1092m 間浚渫
リーミング
(Φ86~46mm マルクラウン)
ジェットング 洗浄
(GL-675~-872m)
エアフト洗浄
(揚湯管 GL-960m)

既設源泉は、1983年竣工から20年が経過した2004年に改修工事が行われ、竣工時の温泉湧出能力を100%とすると、改修完了後の時点でも30%未満の能力に減少してしまっている。これは、スクリーンの目詰まりの他にGL-966m以深がスケールにより埋没していたことが原因として考えられる。改修工事により一時的に比湧出量は回復したものの2015年以降再び減少し、2017年現在は竣工時の20%未満まで低下している。

能力回復を図るために、再度の改修工事の実施も考えられるが、前回の改修工事実施よりさらに10年以上の年月が経過しており、スクリーンの目詰まりや埋没物の堆積・固結化はさらに進行していることが想定されるため、改修工事による能力回復は困難であるものと判断します。

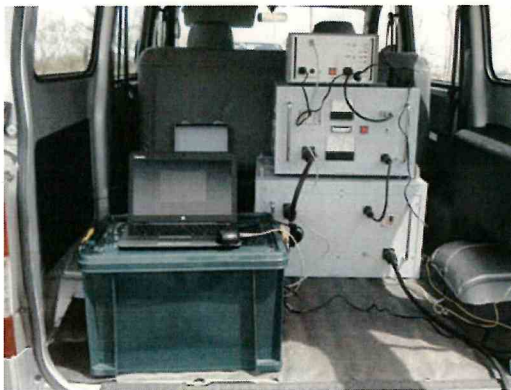
写真 1 送信機機材 一式(左: 送信機材、右: 送信アンテナと電極)

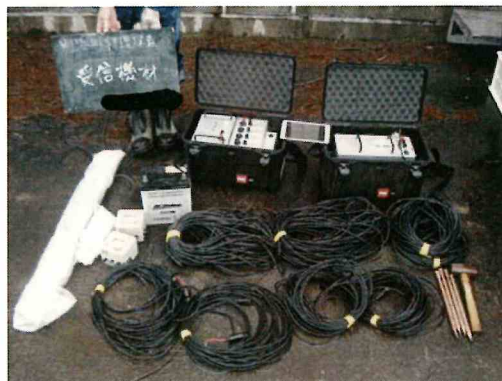
写真 2 受信機器 一式

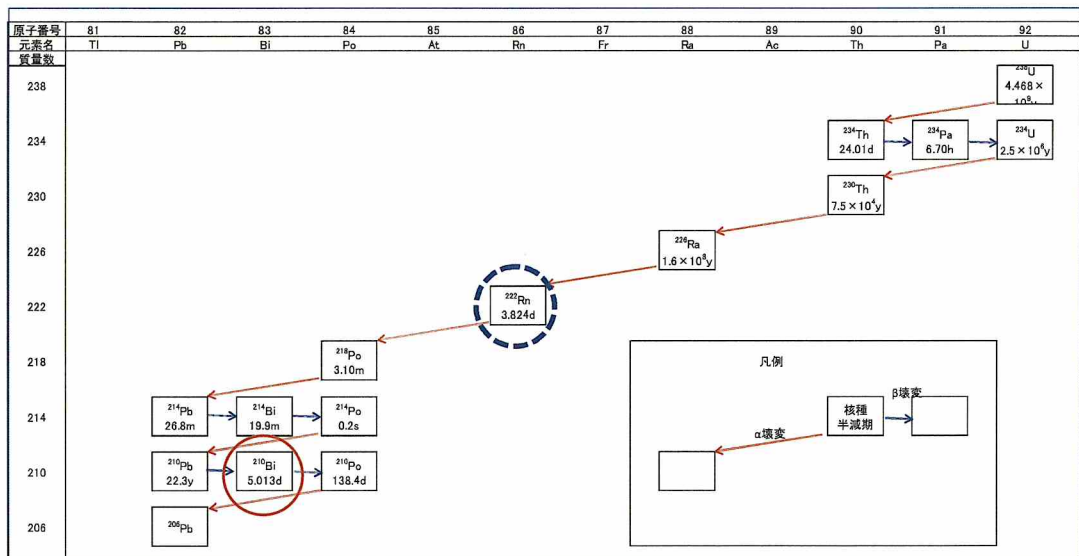
図 4.6 ウラン系列の放射壊変

図 4.3 にウラン系列の放射壊変を示す。ウラン系列の放射壊変では、 ^{214}Bi が含まれており、 ^{214}Bi の親核種として ^{222}Rn がある。この Rn は希ガスに分類され、気体であり、化学反応性も乏しいことから、次の元素に壊変されるまで移動することが可能となる。したがって、亀裂の多い地層内では、空隙を移動し、上方へ移動しやすくなる。

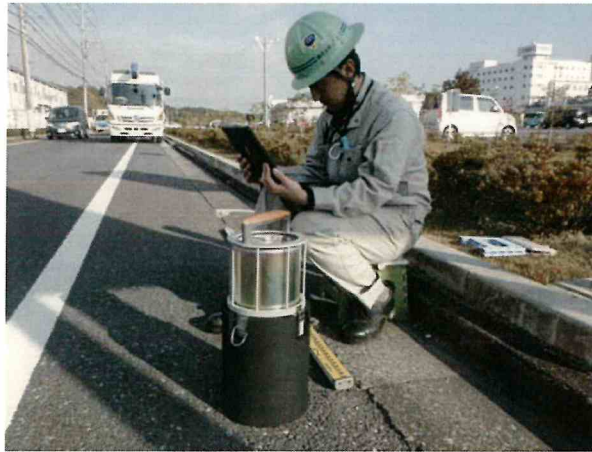
γ 線の測定は、 γ 線を NaI 結晶に当てて光電子に変換し、その電気的パルス信号をシンチレーション波高分析器により計測する方法とした。

測定は携帯型探査装置を用いて、2m 間隔とし、1 点 120 秒間で実施した。用いた測定装置を以下に示す。

図 4.10 7250-5 型自然放射能探査装置

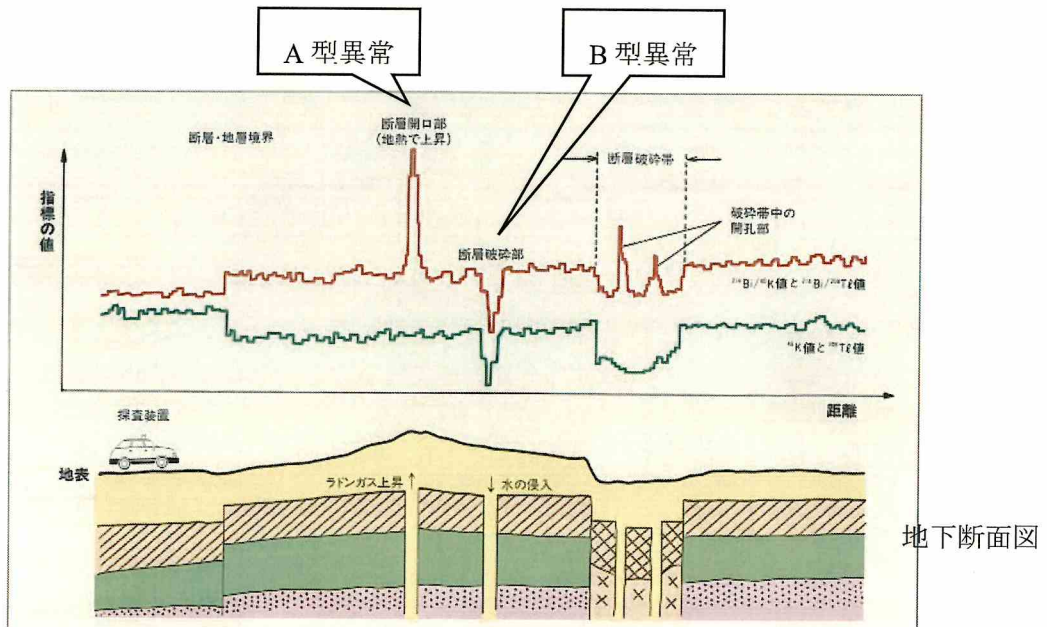
異常点の分類として、既存報告書で分類されている A 型異常と B 型異常に区分する。各異常の概略を以下にまとめる。また、概念図を図 4.8 に示す。

図 4.11 核比を用いた放射能探査結果概念図

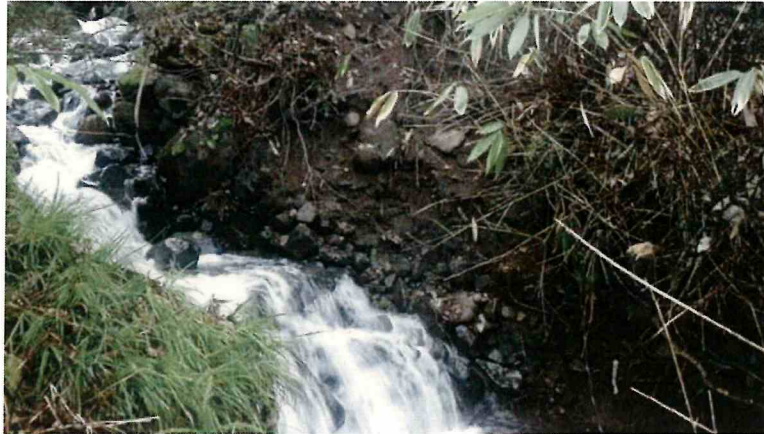
写真1 既設源泉近傍溪岸露頭
安山岩礫を混入する泥流堆積物である。

温泉周辺の踏査を実施したが、道路切割や溪流にみられる露頭などでも、いわゆる周辺を構成している基盤岩が明瞭に確認できる箇所はなかった。ただし、斜面崩壊により供給されたであろう基盤岩起源の岩石を混入する堆積物や、一部では基盤岩が原位置風化したともみられるような露頭も一部確認している。現地で確認した露頭の事例を次頁に写真で示す。

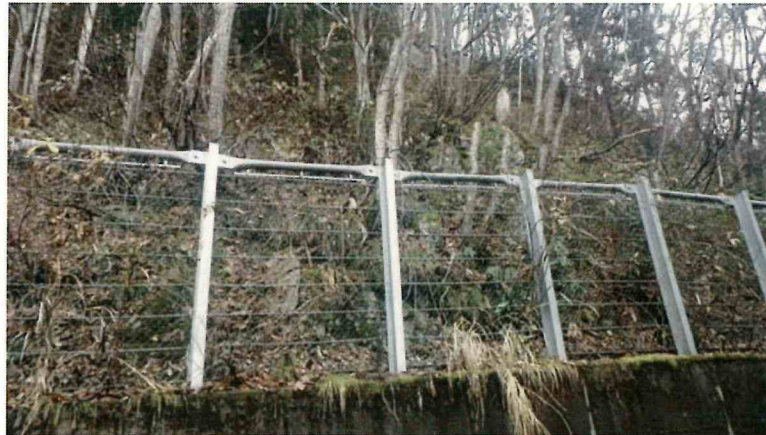
写真2 既設源泉北側村道切割法面露頭
巨大な転石の可能性もあるが、亀裂の多い安山岩がみられる。

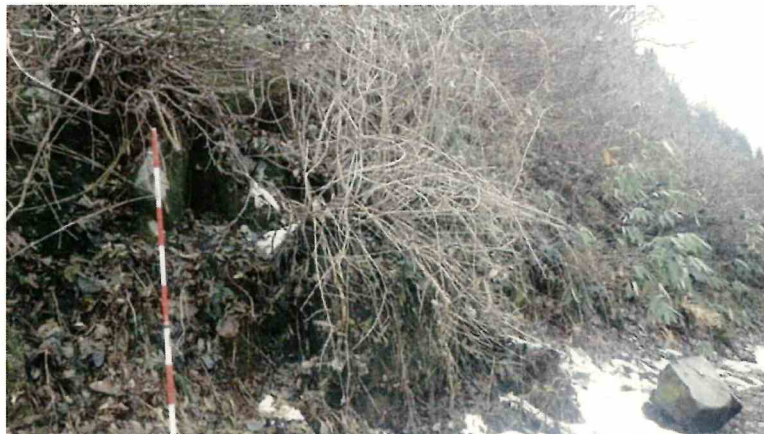
写真3 温泉施設対岸農道切割露頭
50cm角の落石もみられるが、写真2同様安山岩がみられる。

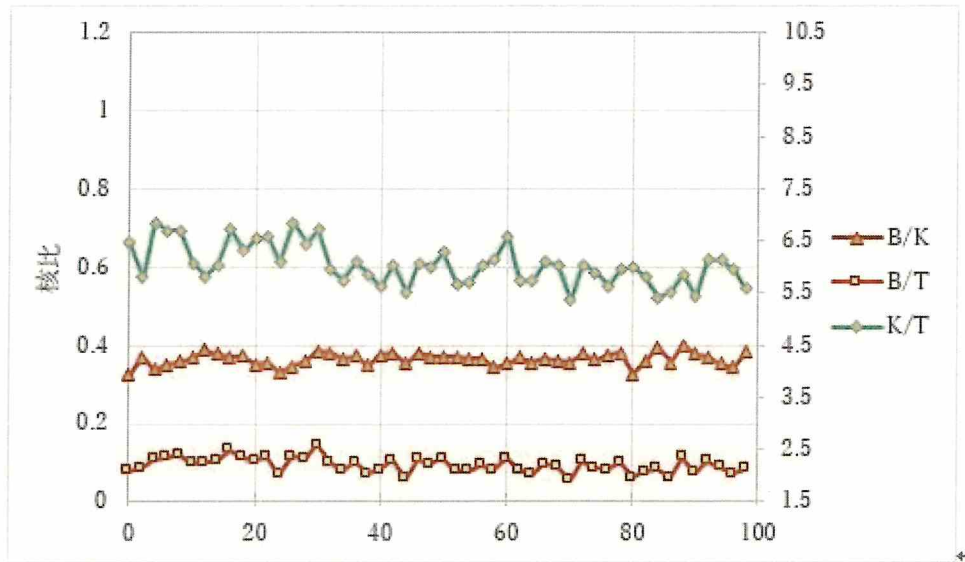
B測線(図5.3(2))では、Bi/KやBi/Tlが顕著に高くなる地点はとくに確認できない。

図 5.3(2) 自然放射能探査結果 (B 測線)

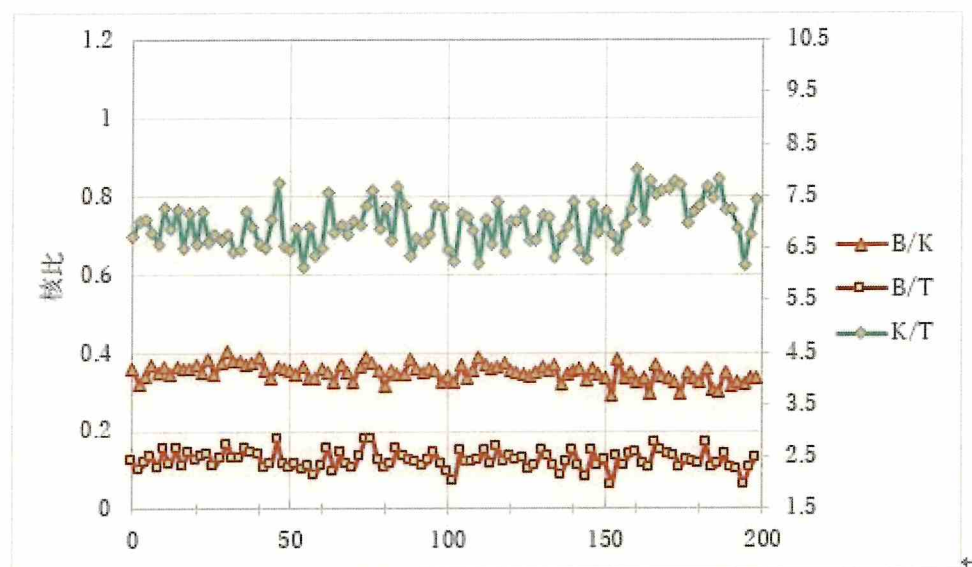
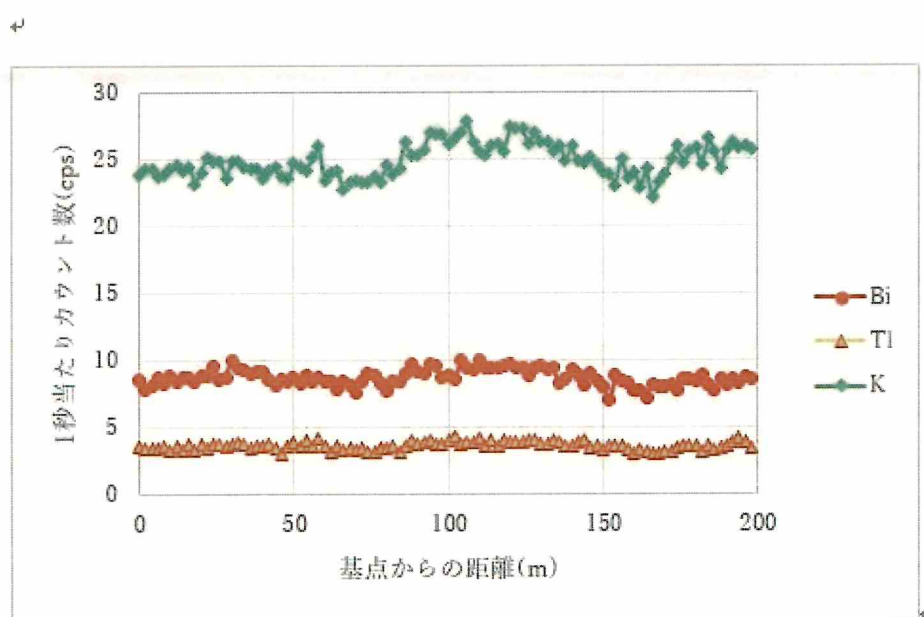
C測線(図5.3(3))では、Bi/KやBi/Tlが顕著に高くなる地点はとくに確認できない。

図 5.3(3) 自然放射能探査結果 (C 測線)

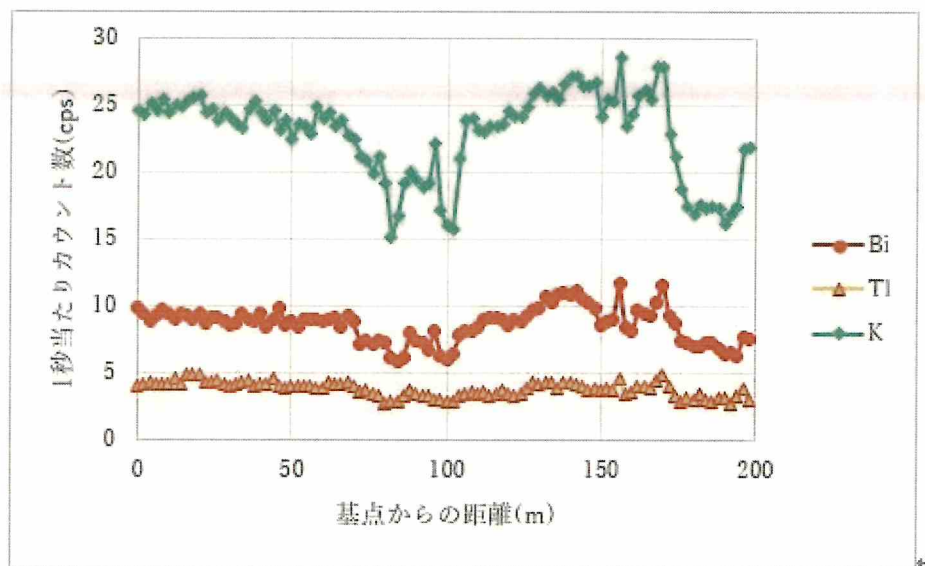
D測線(図5.3(4))では、Bi/KやBi/Tlが顕著に高くなる地点はとくに確認できない。

図 5.3(4) 自然放射能探査結果 (D 測線)

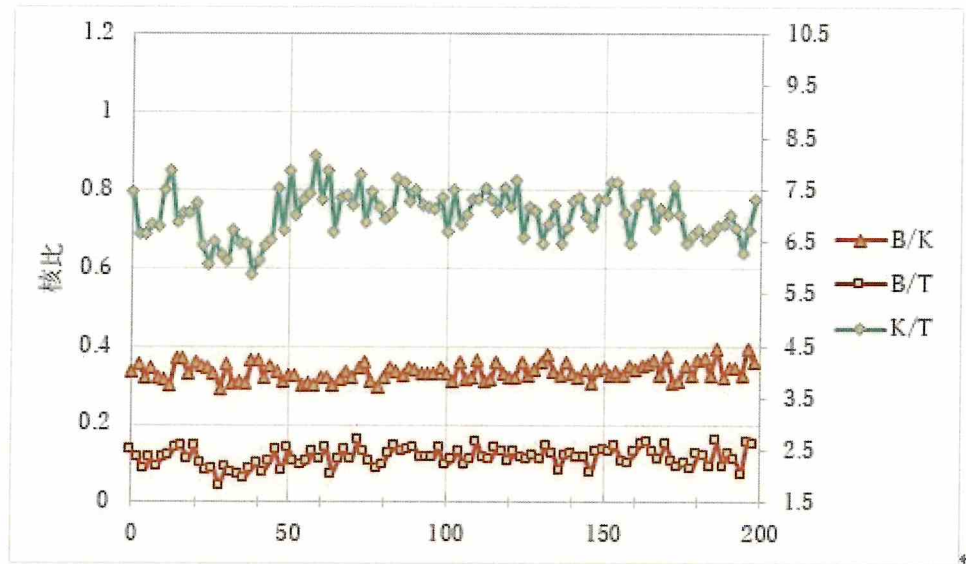
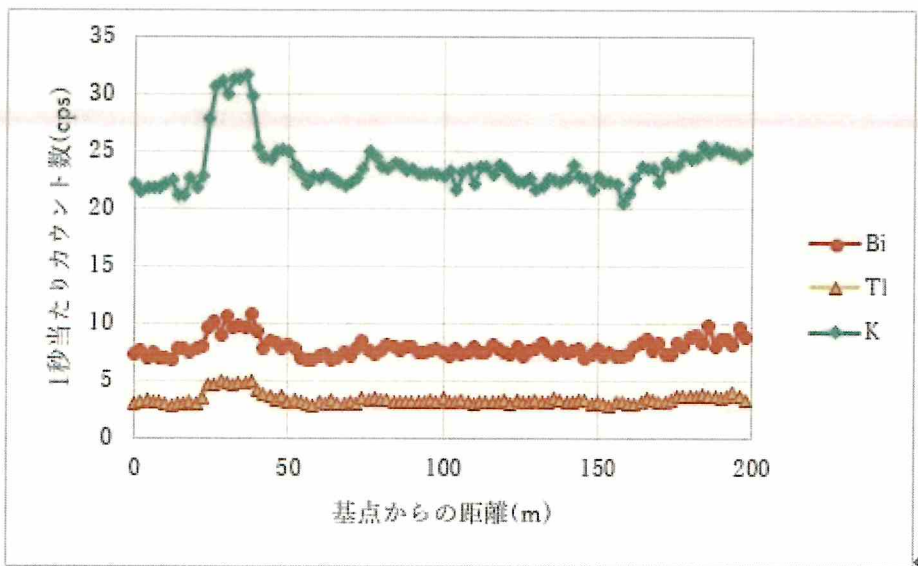
E測線(図5.3(5))では、Bi/KやBi/Tlが顕著に高くなる地点はとくに確認できない。

図 5.3(5) 自然放射能探査結果 (E 測線)

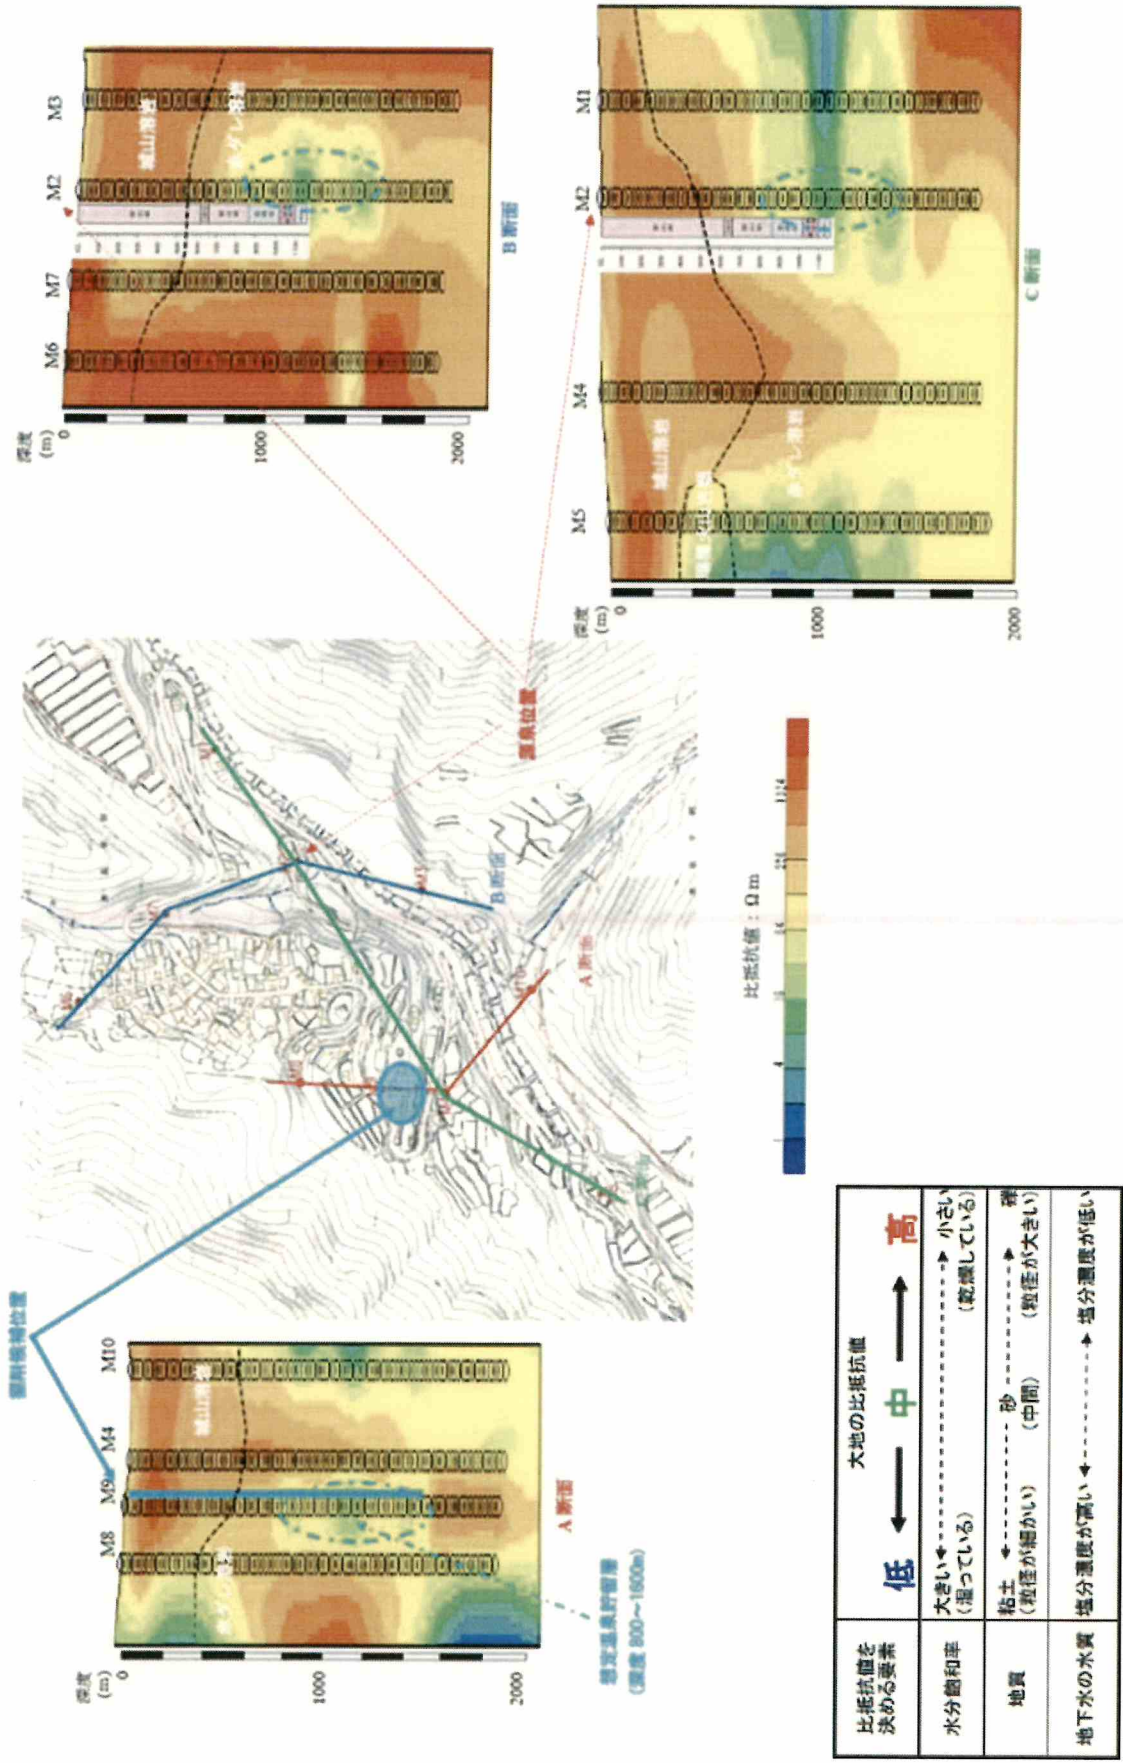
具体的には、既設源泉近傍 M-2 測点の比抵抗分布に類する M-9 測点付近が温泉掘削の候補地としては適していると判断するが、実際に掘削工事を行うにあたり、仮設および搬入条件を満足し、かつ施工用地が確保できるということもふまえ、既設入浴施設付近（下段駐車場）が適地であると考え（図 6.1）。

図 6.1 新規掘削候補地点提案図
