馬曲温泉源泉孔内調査及び揚湯ポンプ入替工事

報告書

(木島平村大字往郷 馬曲温泉源泉)

木島平村

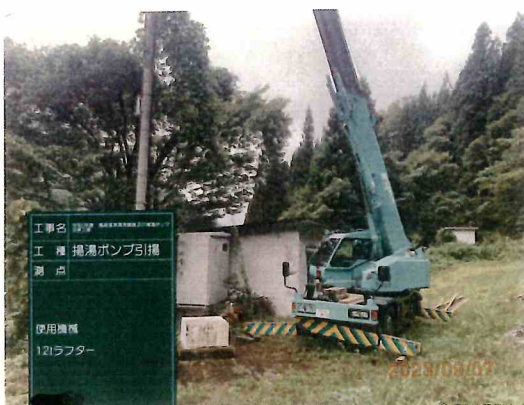
写真 4.1.1 作業全景

引揚げた揚湯ポンプおよび揚湯管はおおよそ 120m 以下の深度においてスケールの付着がみられた。また、揚湯ポンプに近い位置の揚湯管のフランジ面には大量の砂が堆積していることが確認された。揚湯ポンプ外観は全体的に砂が付着し、ケーブル類には外傷がみられ相当な劣化が伺えた。引揚げたポンプはメーカーによる点検を実施し、結果を次頁に示す。

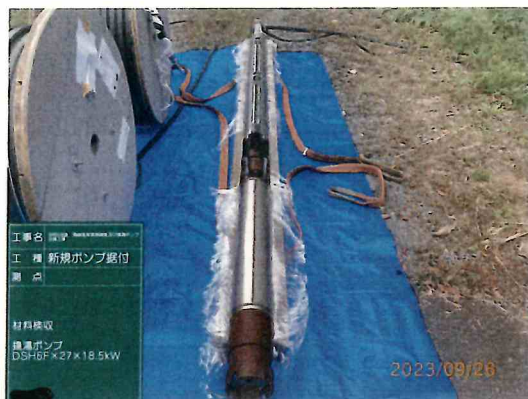
写真 4.2.1 新規揚湯ポンプ外観

源泉孔内調査終了後、新規揚湯ポンプを既設据付時と同じ深度(=180.5m)に設置した。なお、動水位変動区間より浅い位置に設置されていた揚湯管は劣化の進行がみられないため、今回は深部に位置するように順番を入れ替えて据付けた。

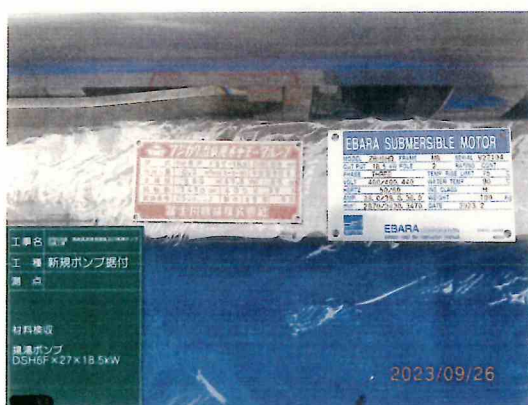
写真 4.2.3 揚湯ポンプ銘板

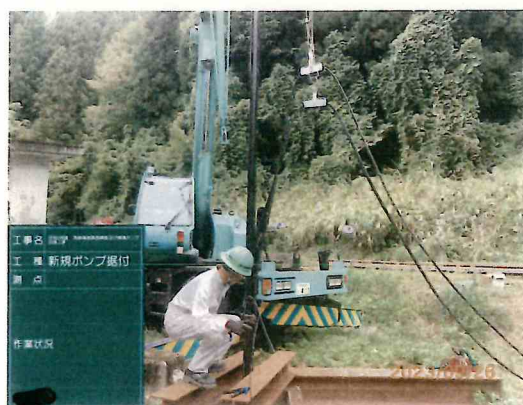
写真 4.2.4 据付作業状況

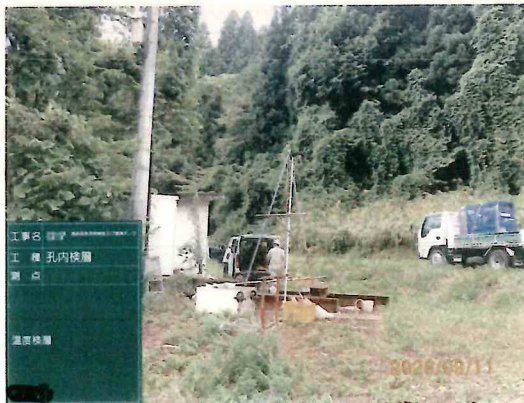
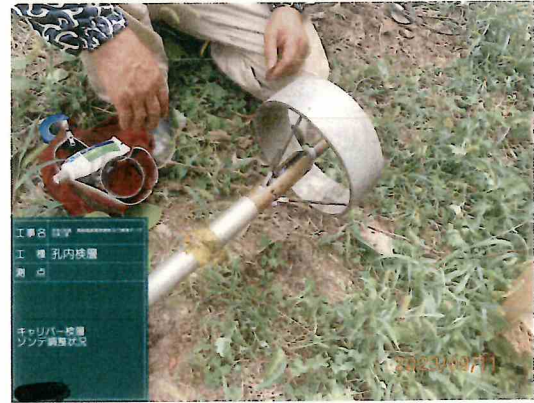
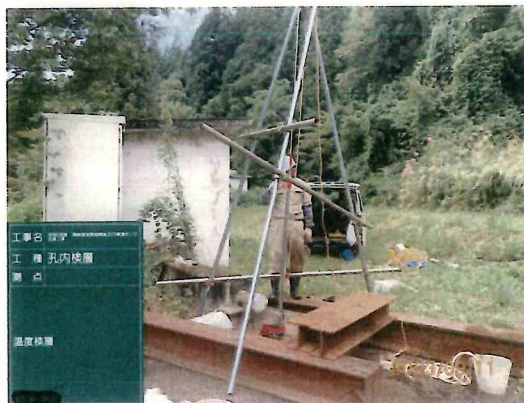
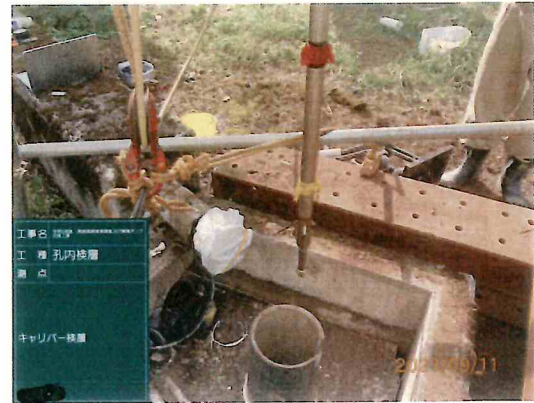
写真 6.1.1 検層状況

- ・ 390m 付近のベルカラーは若干の湧出が有り、遮水パッカーの劣化が予想される
- ・ 349m 付近は、明瞭な温度・電導度変化が有り、鋼管破損が予想される
- ・ 565m 付近のベルカラーは、地下水流入が有り、遮水パッカーの破損が予想される
